# Reaktorunfall im KKW Fukushima I

# Einordnung des Reaktorunfalls im KKW Fukushima I

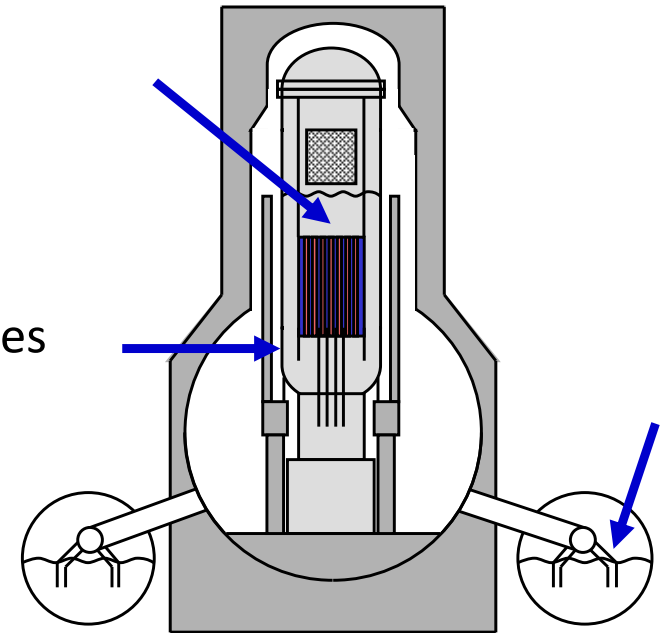
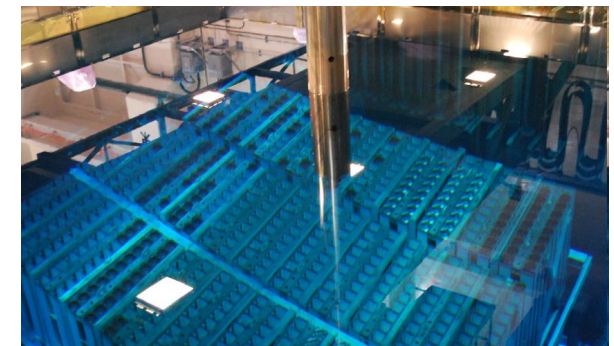
- ⇒ Einspeisung von boriertem aber auch nicht boriertem (Meer-) Wasser mit Hilfe von mobilen Pumpen in Reaktordruckbehälter und Containment
- ⇒ Ziel ist sowohl eine Kühlung der Brennelemente bzw. des vermutlich teilzerstörten Reaktorkerns als auch der Druckbehälteraußenwand (Ergebnis offen)
- ⇒ im Block 4 gibt es Probleme mit der Kühlung im Brennelementlagerbecken, eine Explosion (vermutlich Wasserstoff) zerstört Teile des Reaktorgebäudes
- ⇒ Freisetzung von Radionukliden, zum Teil aus dem Reaktordruckbehälter / Containment als auch aus dem Brennelementlagerbecken
- ⇒ man versucht mit dem Einsatz von Hubschraubern und Löschfahrzeugen eine Kühlung zu ermöglichen

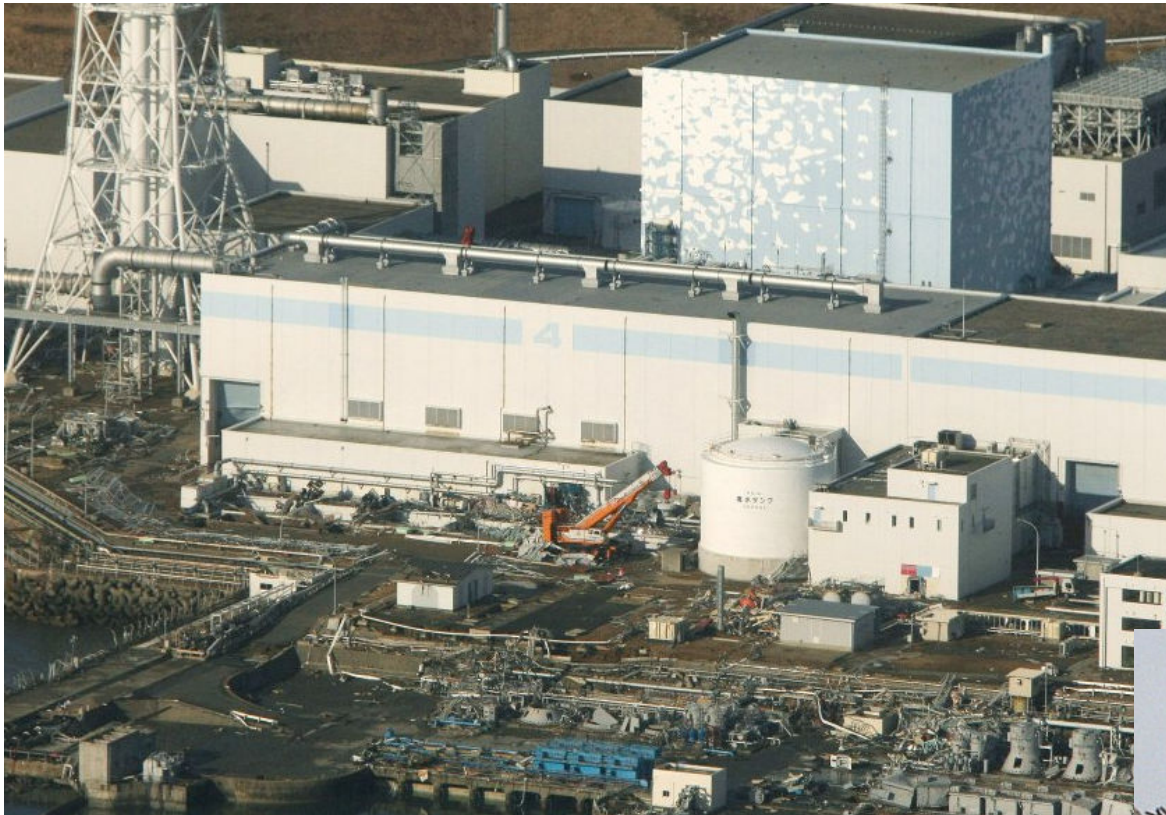
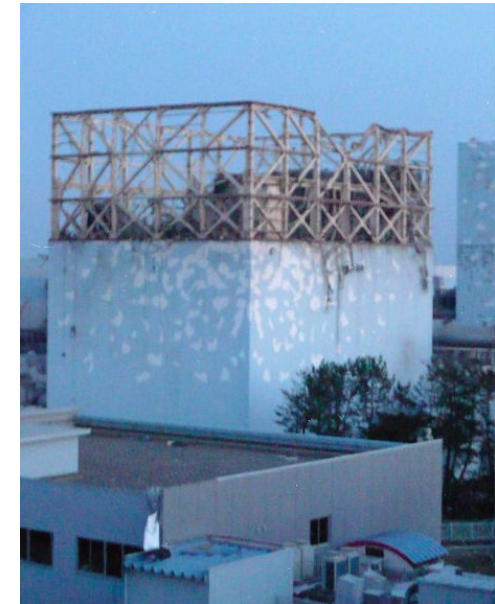
# Schäden im KKW Fukushima-I

Neben der notwendigen Kühlung der Brennelementlagerbecken sowie von Reaktorkern und -druckbehälter ist die Herstellung einer stabilen Notstromversorgung, insbesondere für das Not- und Nachkühlsystem, eine wichtige Aufgabe.

Die Blöcke 2 und 4 scheinen besonders gefährdet (Kernfreilegung im Block 2 und Füllstandsabfall im Brennelementlagerbecken von Block 4).

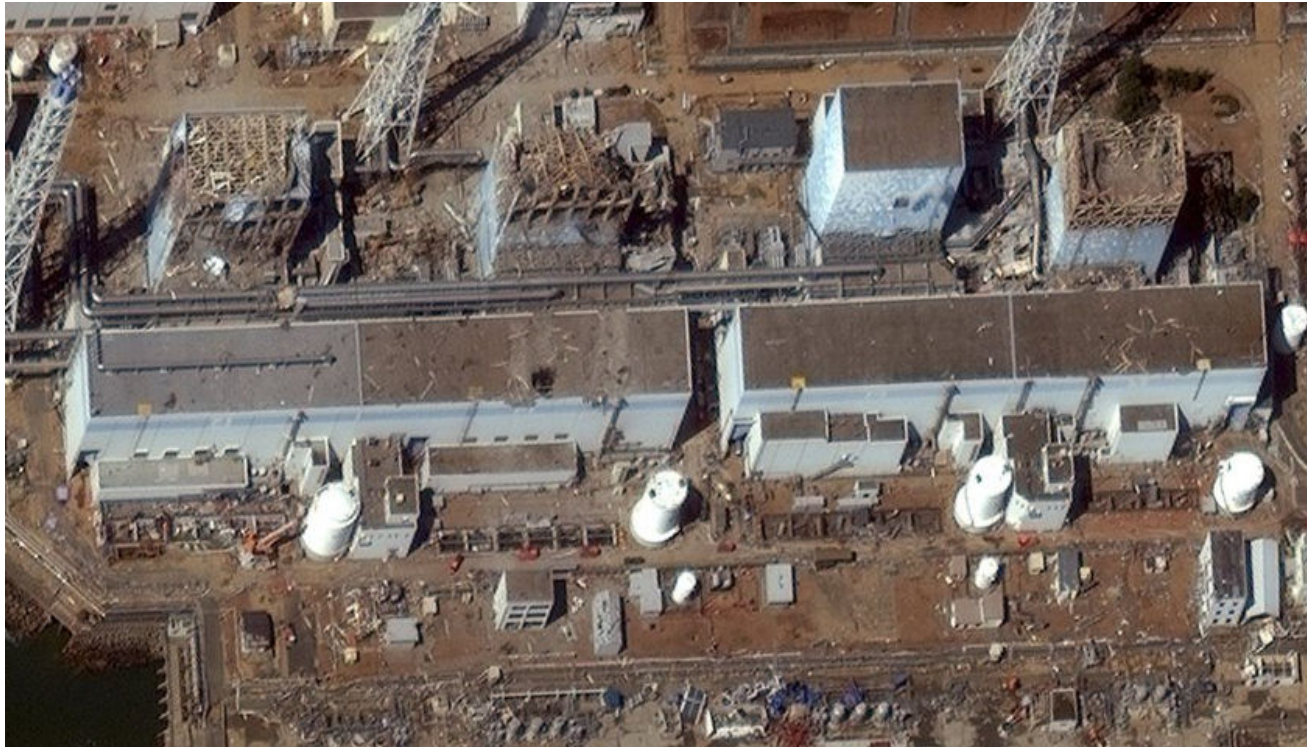
# Schäden im KKW Fukushima-I
