# Reaktorunfall im KKW Fukushima I

# Einordnung des Reaktorunfalls im KKW Fukushima I

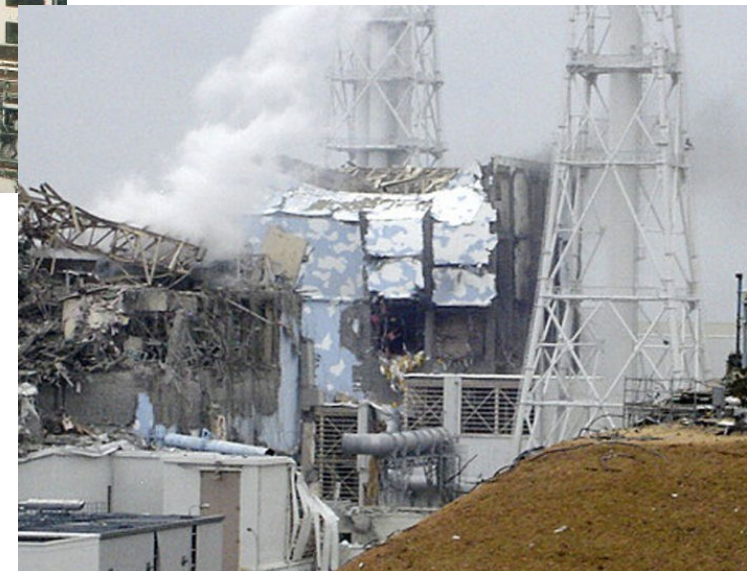
Neben der notwendigen Kühlung der Brennelementlagerbecken sowie von Reaktorkern und -druckbehälter ist die Herstellung einer stabilen Notstromversorgung, insbesondere für das Not- und Nachkühlsystem, eine wichtige Aufgabe.

Die Blöcke 2 und 4 scheinen besonders gefährdet (Kernfreilegung im Block 2 und Füllstandsabfall im Brennelementlagerbecken von Block 4).

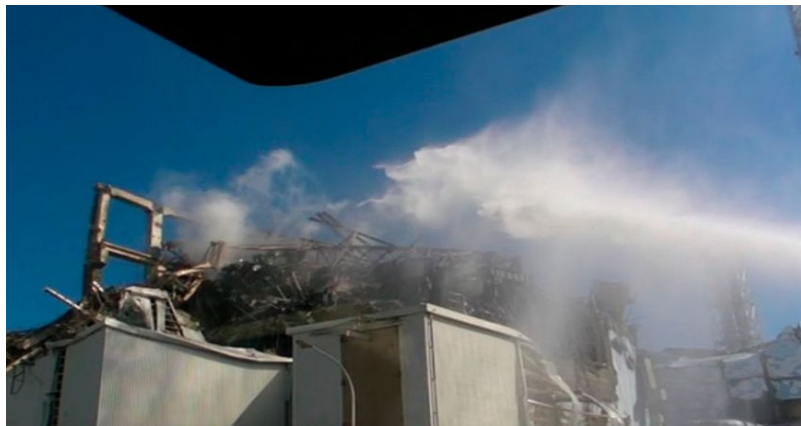
| Kernkraftwerk | Fukushima Nr. 1 (Daiichi) | | | | | |
|---|---|---|---|---|---|---|
| Reaktorgebäudezustand | schwer beschädigt, Wasserstoffexplosion | leicht beschädigt | schwer beschädigt, Wasserstoffexplosion | schwer beschädigt, Wasserstoffexplosion | Lüftungsloch im Dachbereich geschaffen zur Vermeidung einer Wasserstoffexplosion | |
